NOTICE

Situation actuelle de la zone de travaux

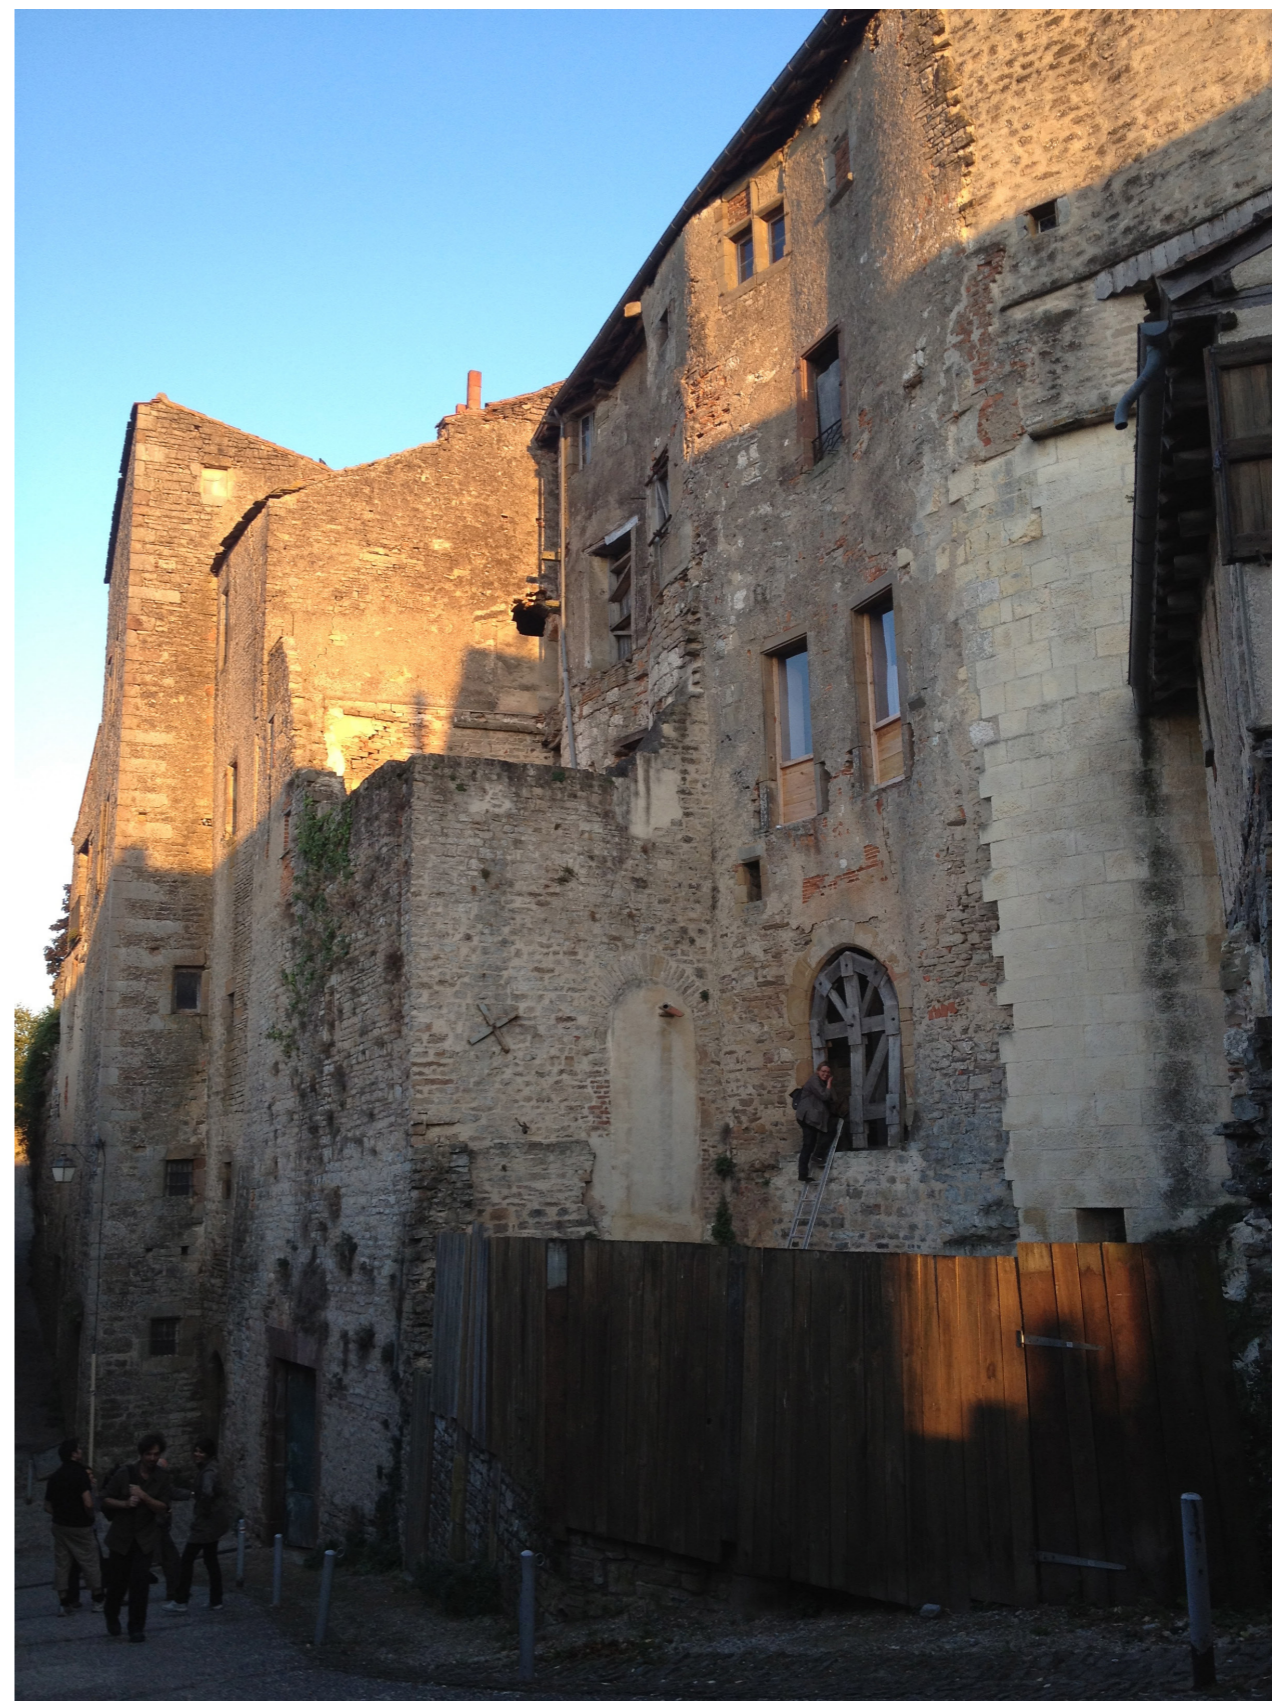
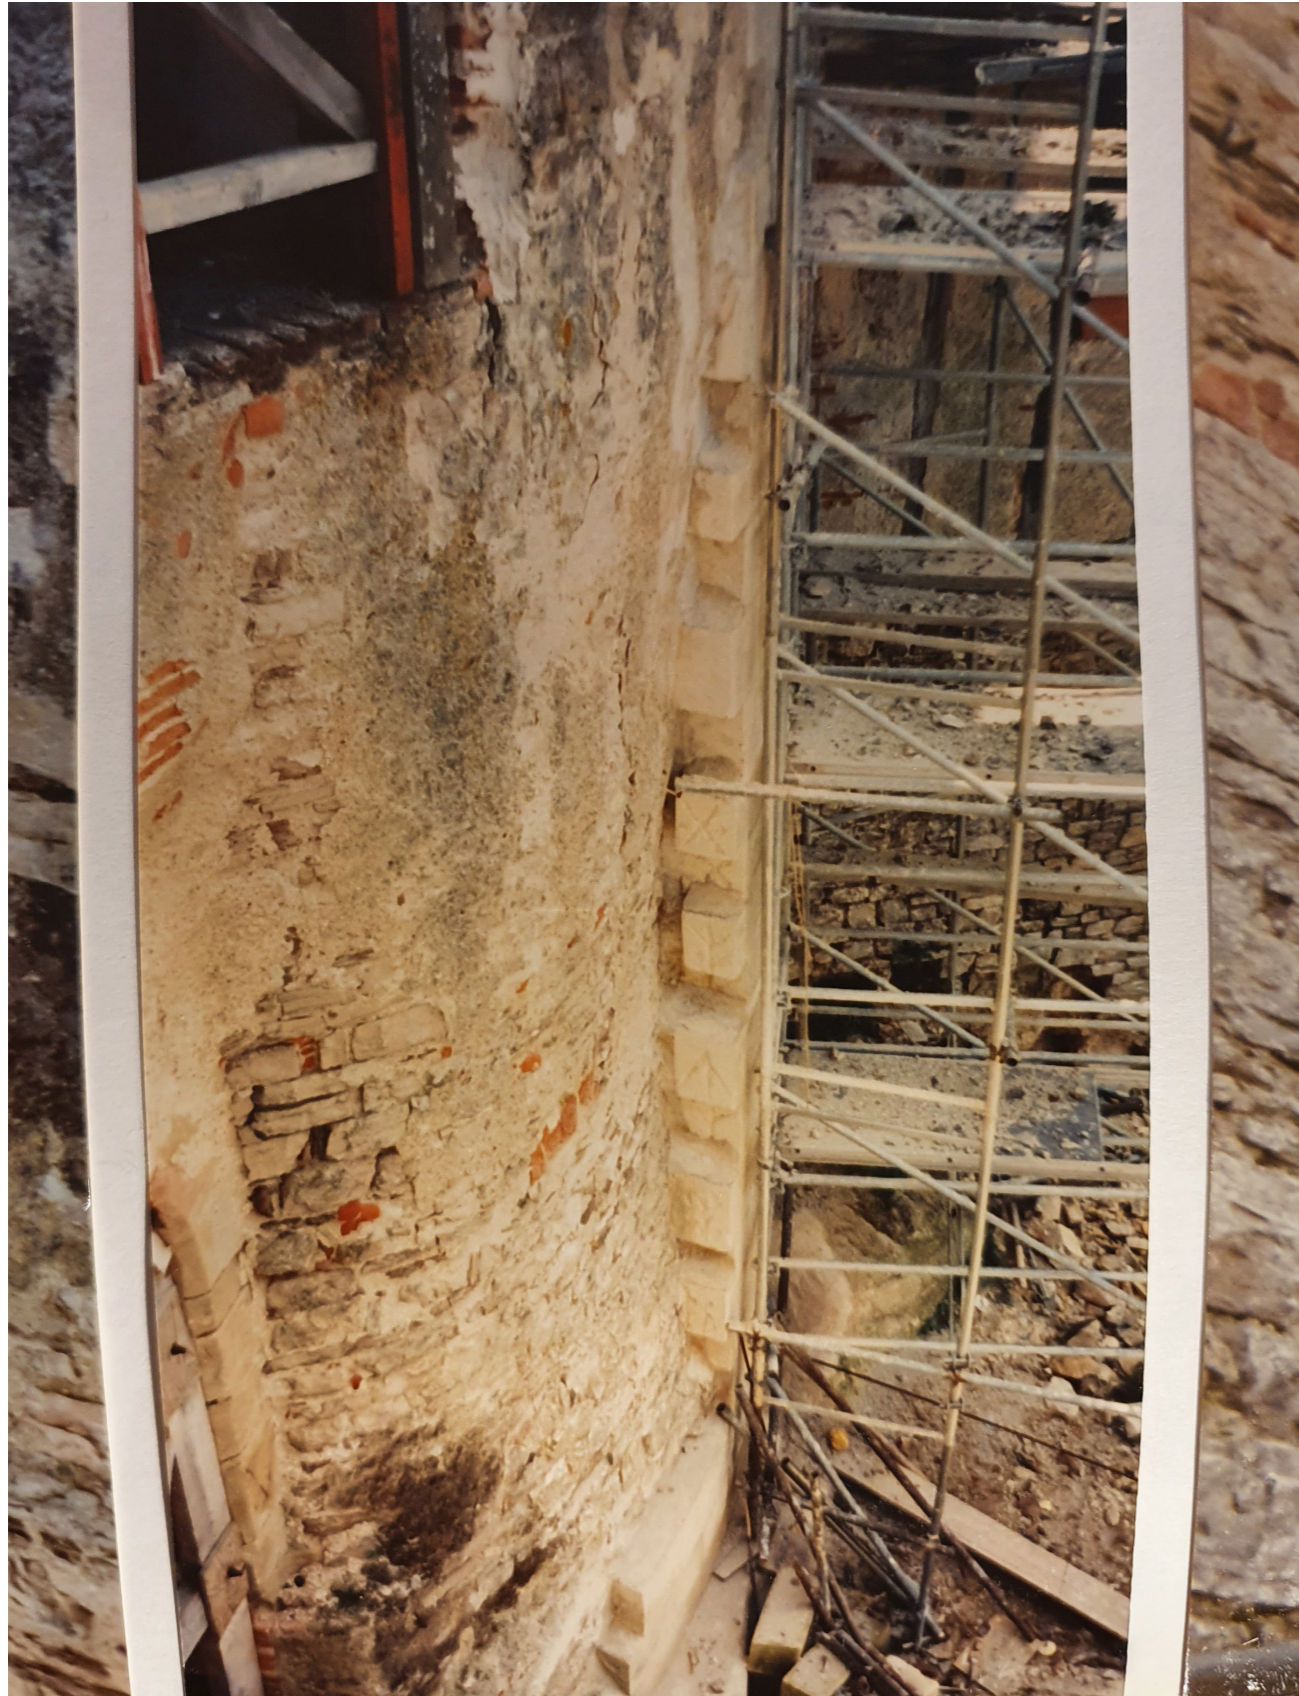
L'édifice objet d'étude présente un état de conservation et de stabilité des plus préoccupant. Les études et les diagnostics effectués sur l'édifice ont mis en évidence de nombreuses altérations ainsi que de multiples remaniements. Ces derniers sont aussi perçus comme des altérations et contribuent à la perte d'authenticité du monument et impacte sa valeur patrimoniale.

L'altération profonde du bâtiment de la Porte des Ormeaux trouve ses racines dans une série de projets entrepris au cours des années, ayant contribué à fragiliser la structure historique. En 1989, l'Architecte en Chef des Monuments Historiques (ACMH) CALVEL a identifié des désordres apparents affectant la tour Nord-ouest et la courtine adjacente, en soulignant le désépaississement du mur causé par des baies «romanes» du XIXe siècle du côté Ouest.

Dans la continuité de ces constats, l'architecte DPLG LE COUET a entrepris un projet de remaniement de la façade et de l'intérieur de la maison attenante à la Porte des Ormeaux entre 1987 et 1988. Ce projet incluait la démolition et l'ouverture de grandes baies, l'intégration d'un escalier en colimaçon, le remaniement du plancher, et l'ouverture de trois grandes arcades au rez-de-chaussée. Malheureusement, la conception de ces arcades, portées par des colonnes taillées dans un calcaire insuffisamment résistant, a conduit à l'effondrement de la maçonnerie.

Aujourd'hui, l'objectif premier est la sécurité civile. Il est impératif de stabiliser le monument pour éviter tout risque potentiel. Des mesures de sécurité et de réparation devraient être entreprises pour préserver ce patrimoine historique et assurer sa pérennité.
