# Copie de la croix

# Les études pour la restauration et la mise en valeur

« Atelier de restauration d'œuvres sculptées »

## OBSERVATIONS

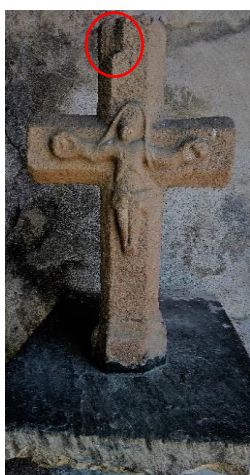
Face présentée dans le porche

On remarquera que, là aussi, le grès commençait à se fendre, et les arêtes supérieures des branches octogonales sont dégradées

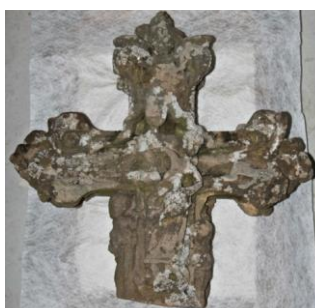
Côté vierge à l'enfant

La croix de forme « grecque » (la *patère* et les *stipes* forment des rectangles de même longueur. Chaque branche est ornée de *feuilles de choux*).

Surface granuleuse et chaotique ayant subi des altérations dues au vent, pluie, gel, mousses et lichens. Les pertes de volumes sont sensibles. L'œuvre, humide, est maintenue dans un milieu acide par les lichens et les mousses, qui dissout peu à peu le ciment naturel du grès.

**Les résultats d'identification et de quantification combinés à la pulvérulence toujours active et au manque de cohérence de la pierre a obligé à penser à un traitement de dessalement et de consolidation.**

### Différentes opérations réalisées pour la sauvegarde de la croix

**Nettoyage** manuel superficiel à la brosse à soies de nylon.

**Dessalement** en plusieurs étapes. L'ensemble se faisant par des **mesures régulières**.

**Désacidification** complète suivie d'une **consolidation** des grès.

**Bouchage** de la fracture.

**Nettoyage** aux microbilles de verre à 4 bars.

**Elimination** des restes de lichens au scalpel.

**Traitement** biocide.

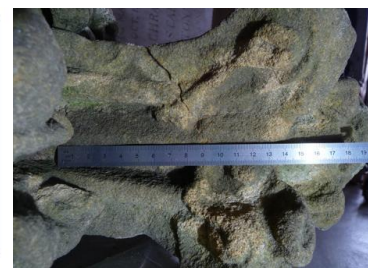
-   Zone les plus érodées
-   Pertes importantes de volumes sculptés
-   Fractures traversantes

Pertes importantes de volumes sculptés  
Zone les plus érodées  
Fractures traversantes
